PLANTA BAIXA DE INTERVENÇÕES
1:100

Ciente: Prefeitura de ITAUBAL-AP		Autor do projeto: <i>Camila Pernambuco Costa</i> <small>Arquiteta e Urbanista C.R.C. 4128/2014</small>
Áreas: área construída: 9.191,30m ²	Assunto: Reforma da orla Projeto executivo	Prancha: ARQ. 01 / 02
Data: Dezembro de 2021	Escala: indicado	
Todos os direitos autorais reservados por LEI 12.378/2010

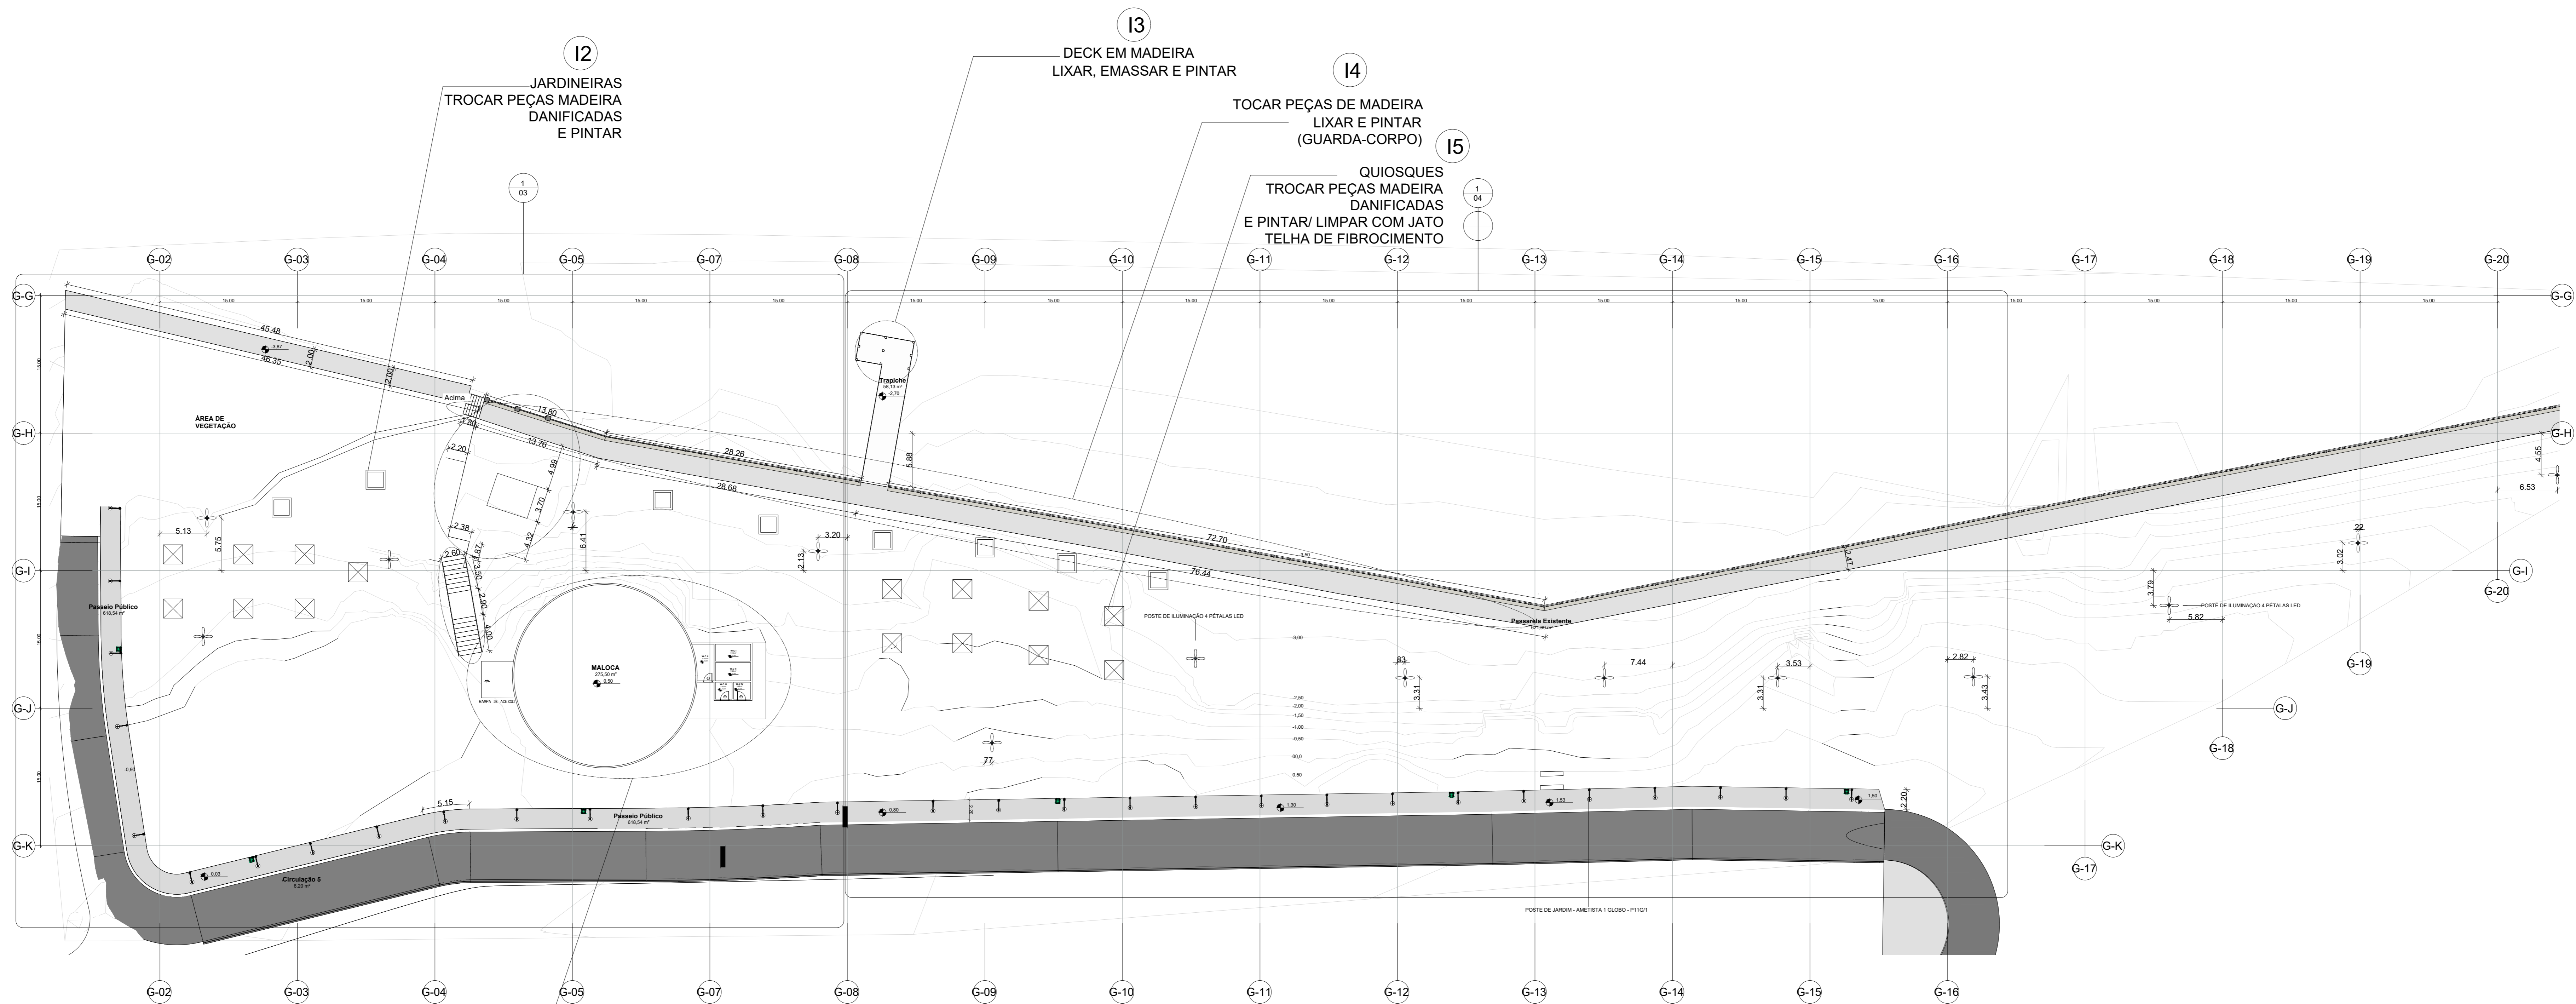
COMPLEXO MALOCA
LIXAR, EMASSAR E PINTAR
COLOCAR PORTA NO
DEPÓSITO E 4 PORTAS WC
(TROCA DE ESQUADRIAS)
